# Korszerű felületjavítási technológiák

Ipari berendezések felújítása,  
javítása, védelme

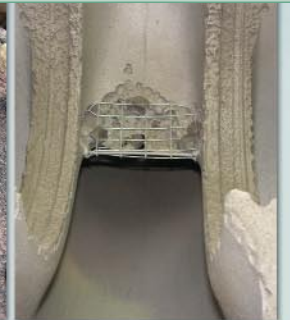
A teljesen megtisztított elhasználódott felület

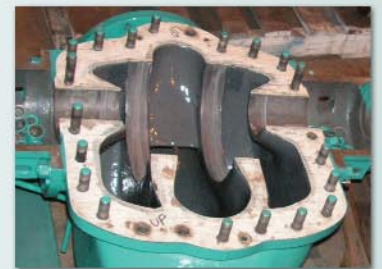
Összeszerelésre készen a felújított szivattyú

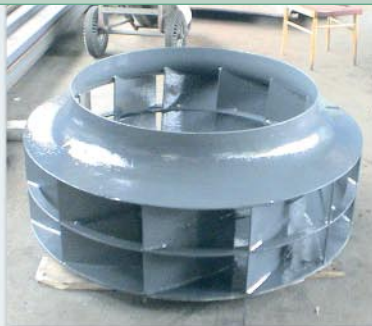
Az első járókerék bevonattal ellátva
